# 実践エコチューニング

東洋ビル管理株式会社  
代表取締役 西田光博

# エコチューニングとは

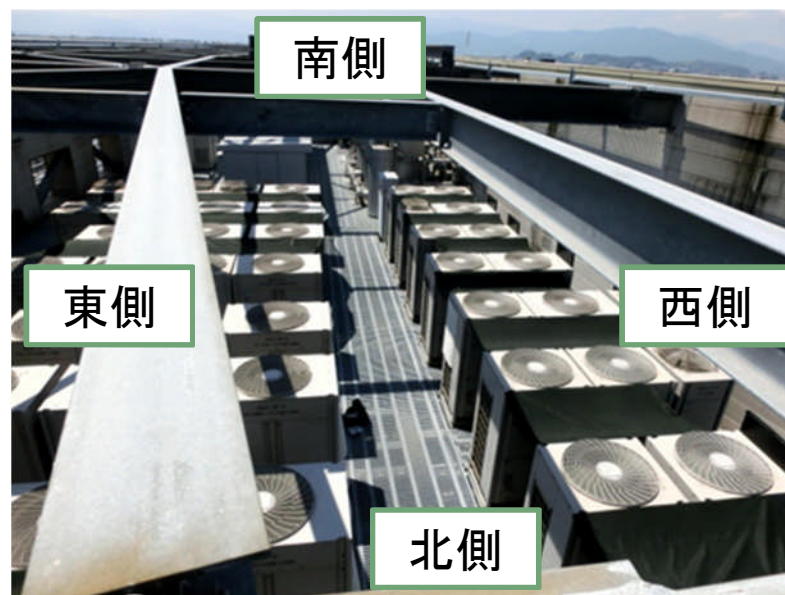
室外機放熱面への  
日射の影響大

3面パラペットで囲  
まれているため  
排気のショートサー  
キットあり
